PHILIPPE DORTHE
Président
des Recherches Archéologiques
Gironnines

Un exemple de restauration associative :

La commanderie hospitalière de Sallebruneau

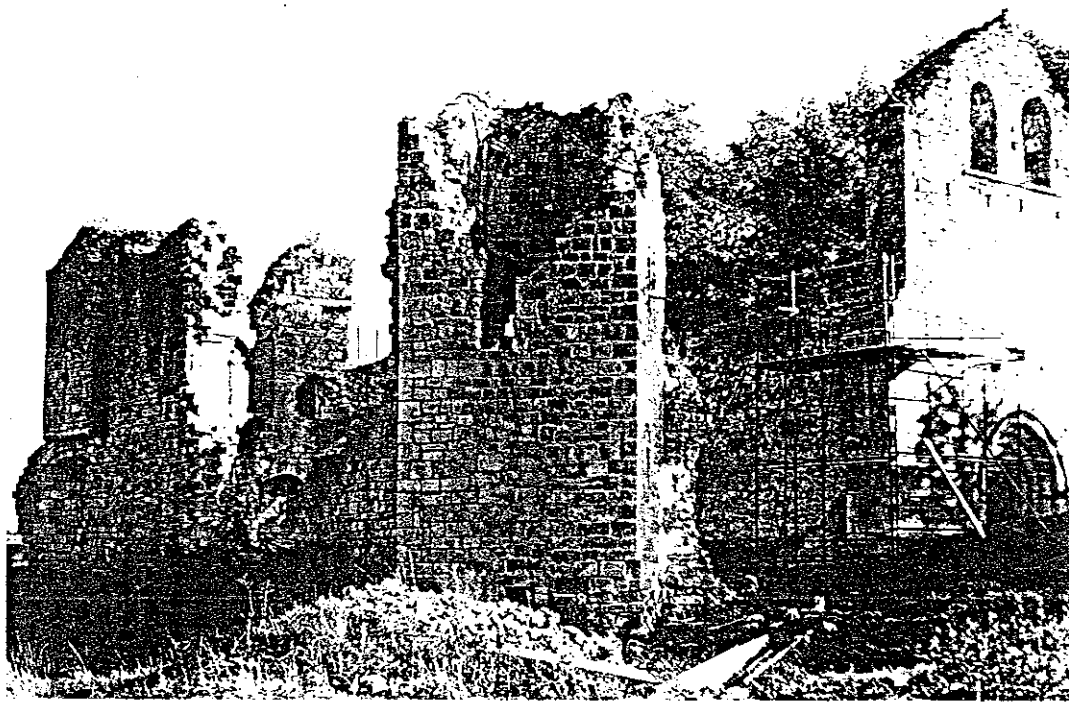
Le chevet, plat, est ouvert de trois baies en plein cintre (triplet) très ouvragées (pointes de diamant et entre-lacs). Le chœur était encadré de quatre chapiteaux romans à décor végétal (retrouvés dans les éboulis de l'église). Ils étaient montés sur des colonnes, et servaient à soutenir les poutres de la charpente, l'église n'étant pas voûtée.

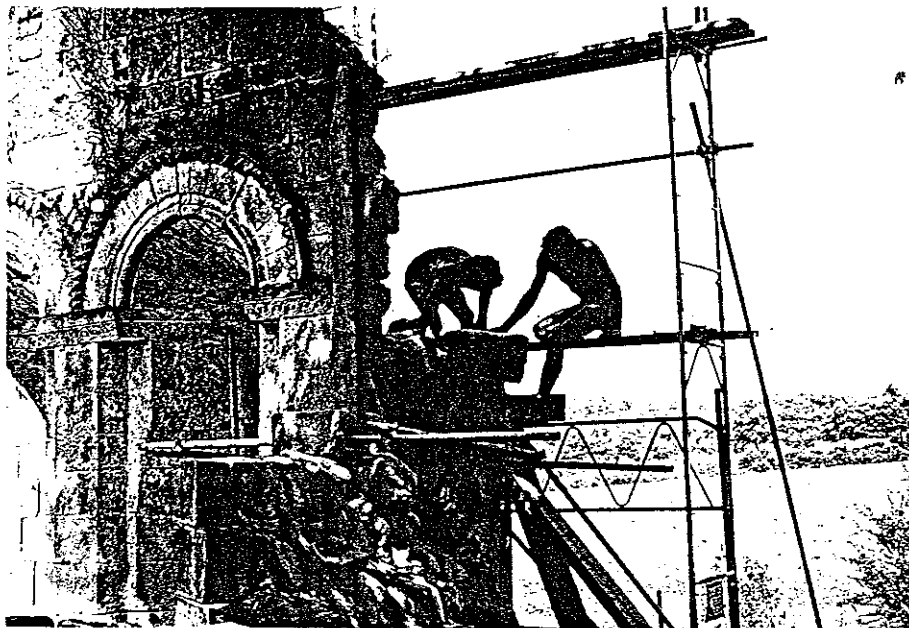
Travaux de restauration.

Un relevé pierre par pierre est effectué (calepinage), le démontage de tout le parement extérieur est exécuté et le remontage a lieu à partir de la fondation du chevet. Les pierres très endommagées sont retaillées. Après un mois de chantier, le chevet de Sallebruneau est sauvé. Ce travail a été réalisé en collaboration avec l'entreprise Cazenave, qui a opéré en formateur auprès des jeunes bénévoles.

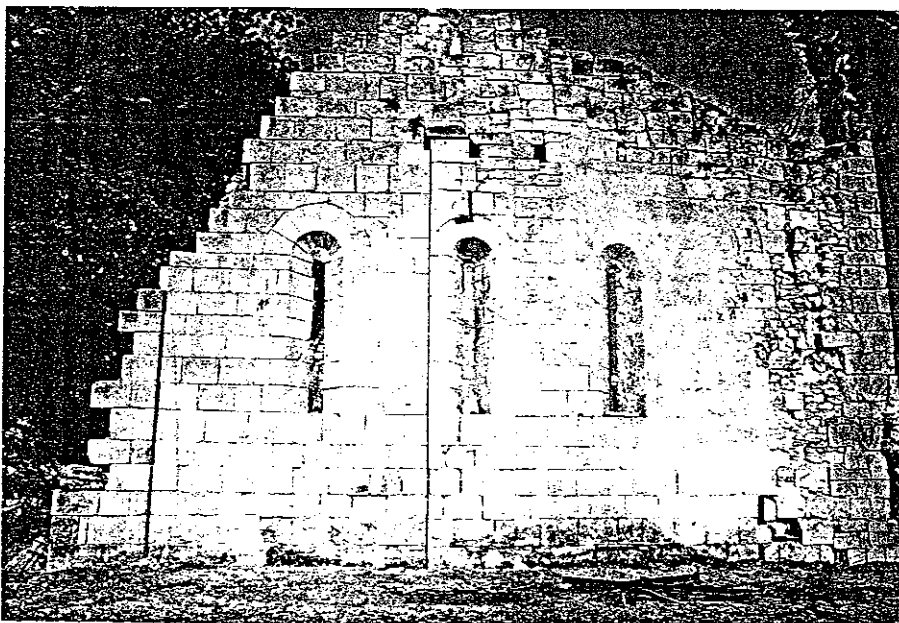
Le chevet après restauration.

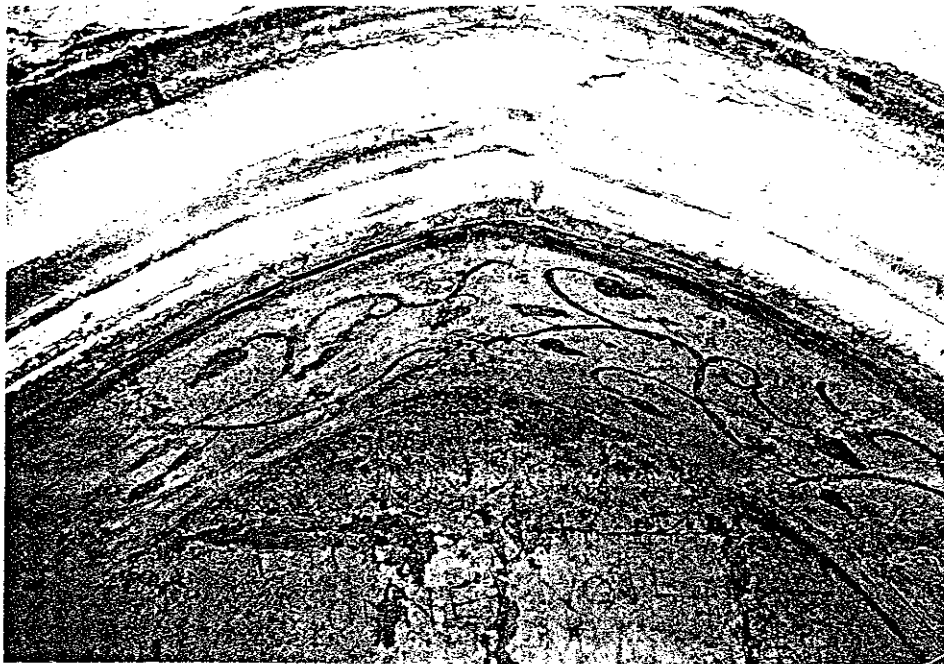
Les fresques de Sallebruneau exposées aux intempéries depuis l'effondrement du toit, à la fin du siècle dernier, étaient très endommagées. D'autres peintures, masquées par des enduits, se sont révélées à nous au cours des travaux.

Les Fresques de l'Enfeu : décor végétal d'art naïf, avec feuilles de vigne et de lierre (ocres rouges et jaunes du XV^e siècle).

Fresque de l'enfeu.

Ce travail accompli aura permis de fixer les peintures et fresques de Sallebruneau qui, quoique modestes, ont encore le mérite d'exister.

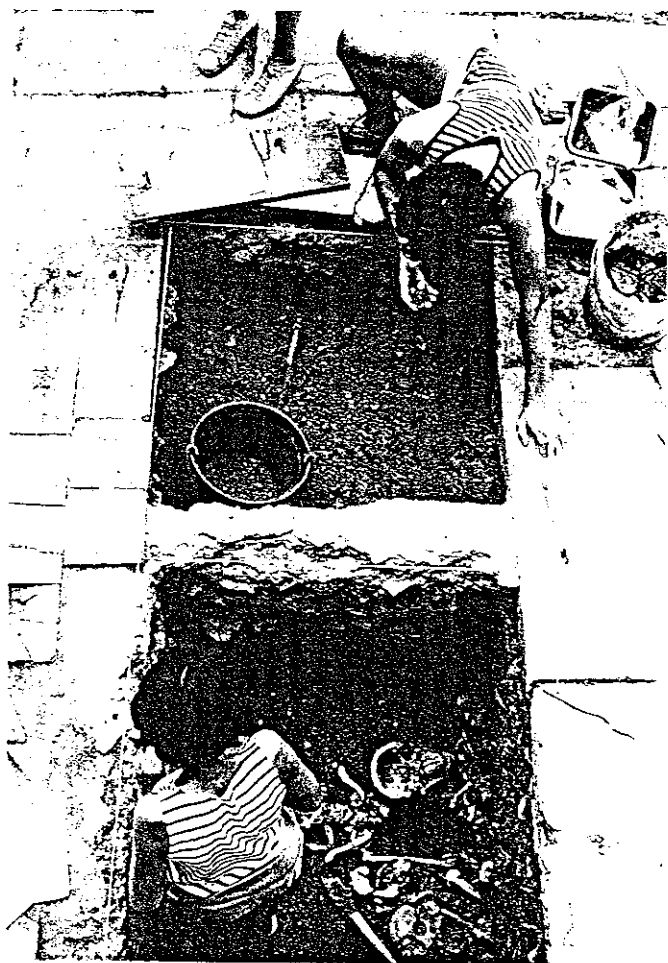
A l'occasion de l'installation d'un système de drainage sous le sol de l'église, nous avons pratiqué un sondage préalable destiné à connaître le sous-sol archéologique et à étudier un mur en petit appareil enclavé dans le mur du XII^e siècle.

« Ce sondage a permis trois constatations principales : 1. La présence de trois sépultures en pleine terre et de deux en cercueil, toutes parallèles au mur de la nef et placées face au chevet. Les sépultures en pleine terre

Sondage archéologique à l'intérieur de l'église.
